Österslövs gamla prästgård

Antikvarisk kontrollrapport, 2007

- taktäckning

Antikvarisk kontrollrapport, 2007
Österslövs socken, 1160
Kristianstad kommun
Skåne län

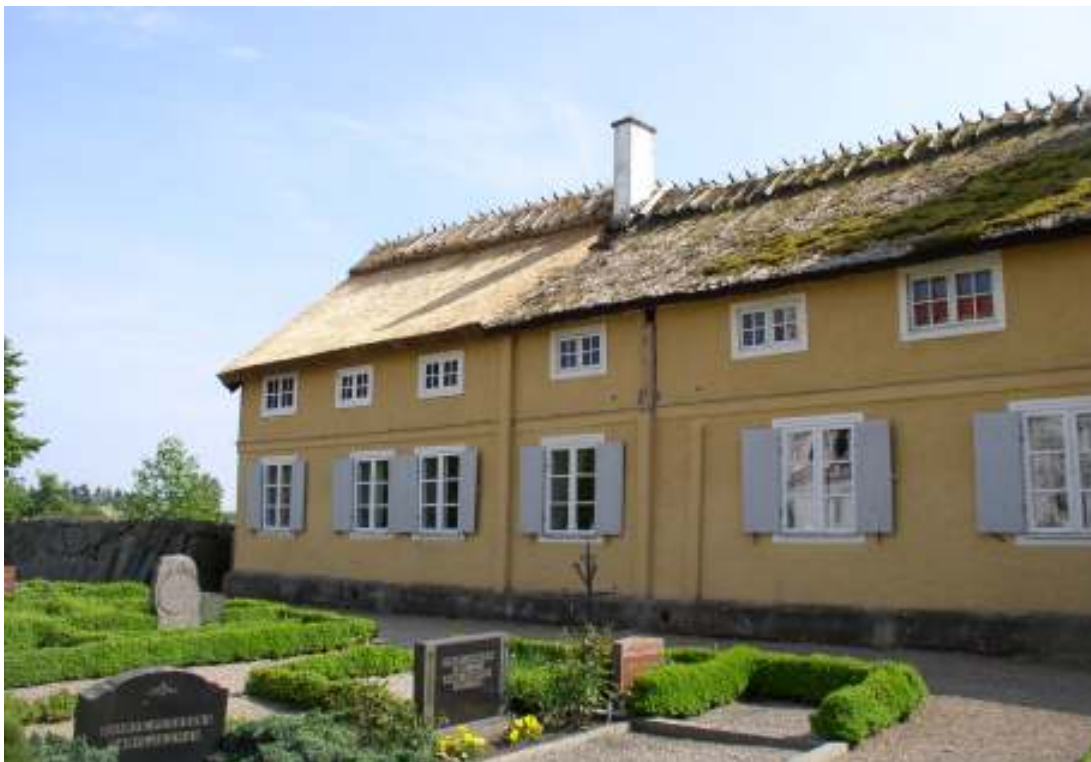
Det norra takfallets östra del, mellan östra gavelröstet och östra skorstenen har omtäckts med råghalm (polsk) till en omfattning av ett större sti, ca 5 meter brett. Vid vissa mindre partier har befintliga läkter kompletterats med fastspikade påsalningar/förstärkningar, ca 4 löpmeter, främst i anslutning till nordöstra vindskivan. Bindningen är till sin helhet utförd med pilvidjor – samt fyra najade bindningar vid nordöstra vindskivan pga obefintlig åtkomst med vidjor (1,25 mm galvaniserad järntråd). Till rafter har använts hasselkäppar. Ryggningen är utförd med löspressad råghalm (lokalt vuxen) och de befintliga ryggträna har till sin helhet återanvänts. Komplettering har skett med ett ryggträpar av kvartskluven ek, hopfäst med hasseldymling (övriga befintliga ryggträna är hopfästa med galvaniserad tråd).

Norra takfallet, östra delen, efter omtäckning.

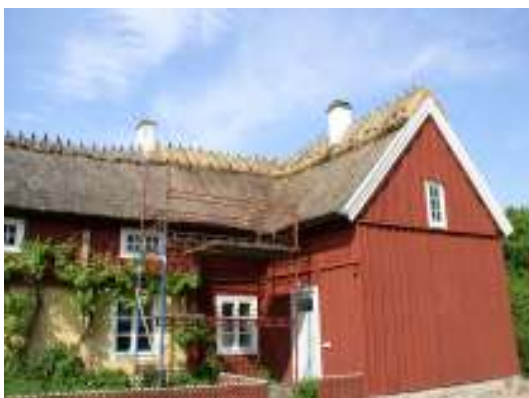
Mindre partiella skador i södra takfallet, östra delen samt vinkelbyggnadens västra takfall har lagats med råghalm. Omryggning har tillika skett på vinkelbyggnadens hela nock. Befintliga ryggträn är återanvända. Skorstensbrädorna på vinkelbyggnaden har justerats till funktionsdugligt skick.

Södra takfallet samt vinkelbyggnaden.

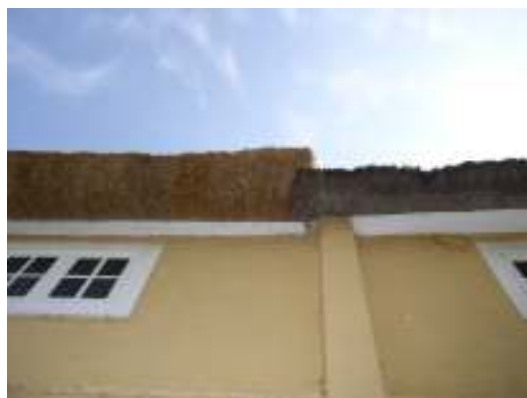
Nytt och gammalt tak möts, norra takfallet.

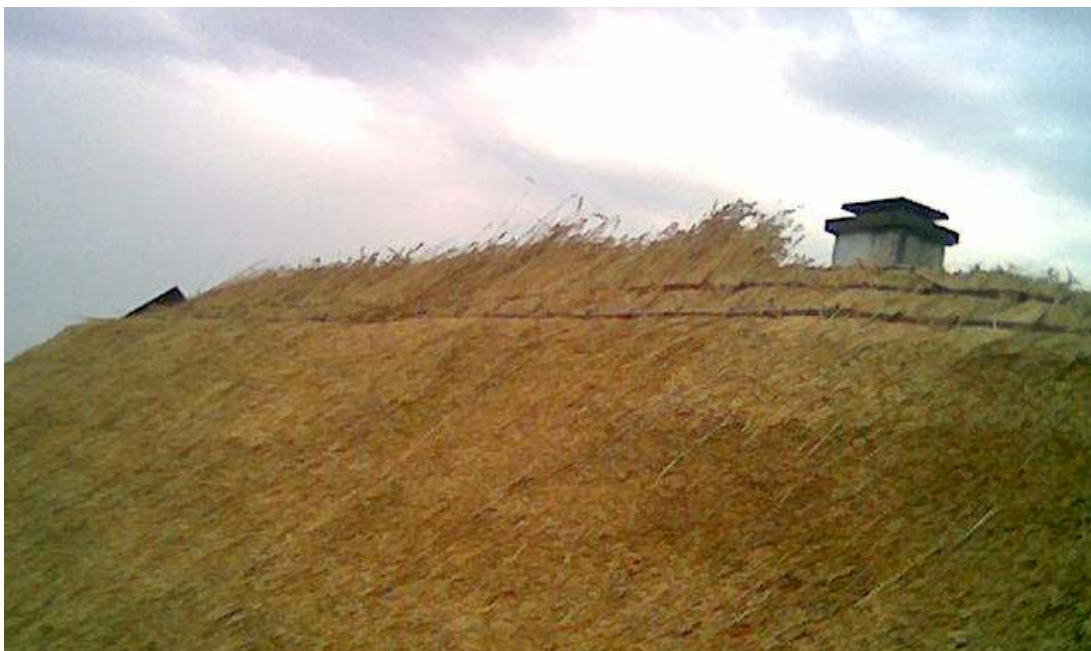
Norra takfallet innan omryggning. Notera hasselrafterna.

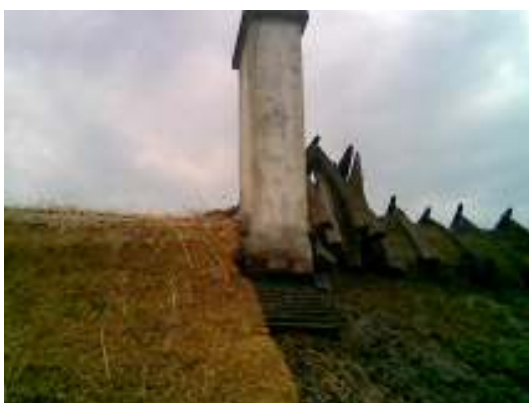
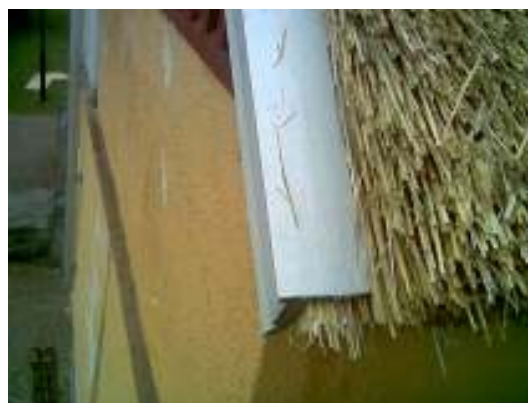
Norra takfallets östra vattbräda målades efter att den blivit återuppsatt. Något som innebär att insidan mot taktäckningen ej strukits med färg. Dock bedöms ingen skada vara skedd.

Partiet kring östra skorstenen, innan ryggning. Nymålad vattbräda.
